Критичен участък " Остров Батин " ркм. 523.000 - ркм. 520.000 , Bottleneck " Batin isl.. " rkm. 523.000 - rkm. 520.000

EXECUTIVE AGENCY
FOR EXPLORATION AND MAINTENANCE OF THE DANUBE RIVER

Критичен участък: **523.000** ркм – **520.000** ркм Bottleneck: **523.000** rkm – **520.000** rkm	Дата/Date: **11.09.2026 г.**

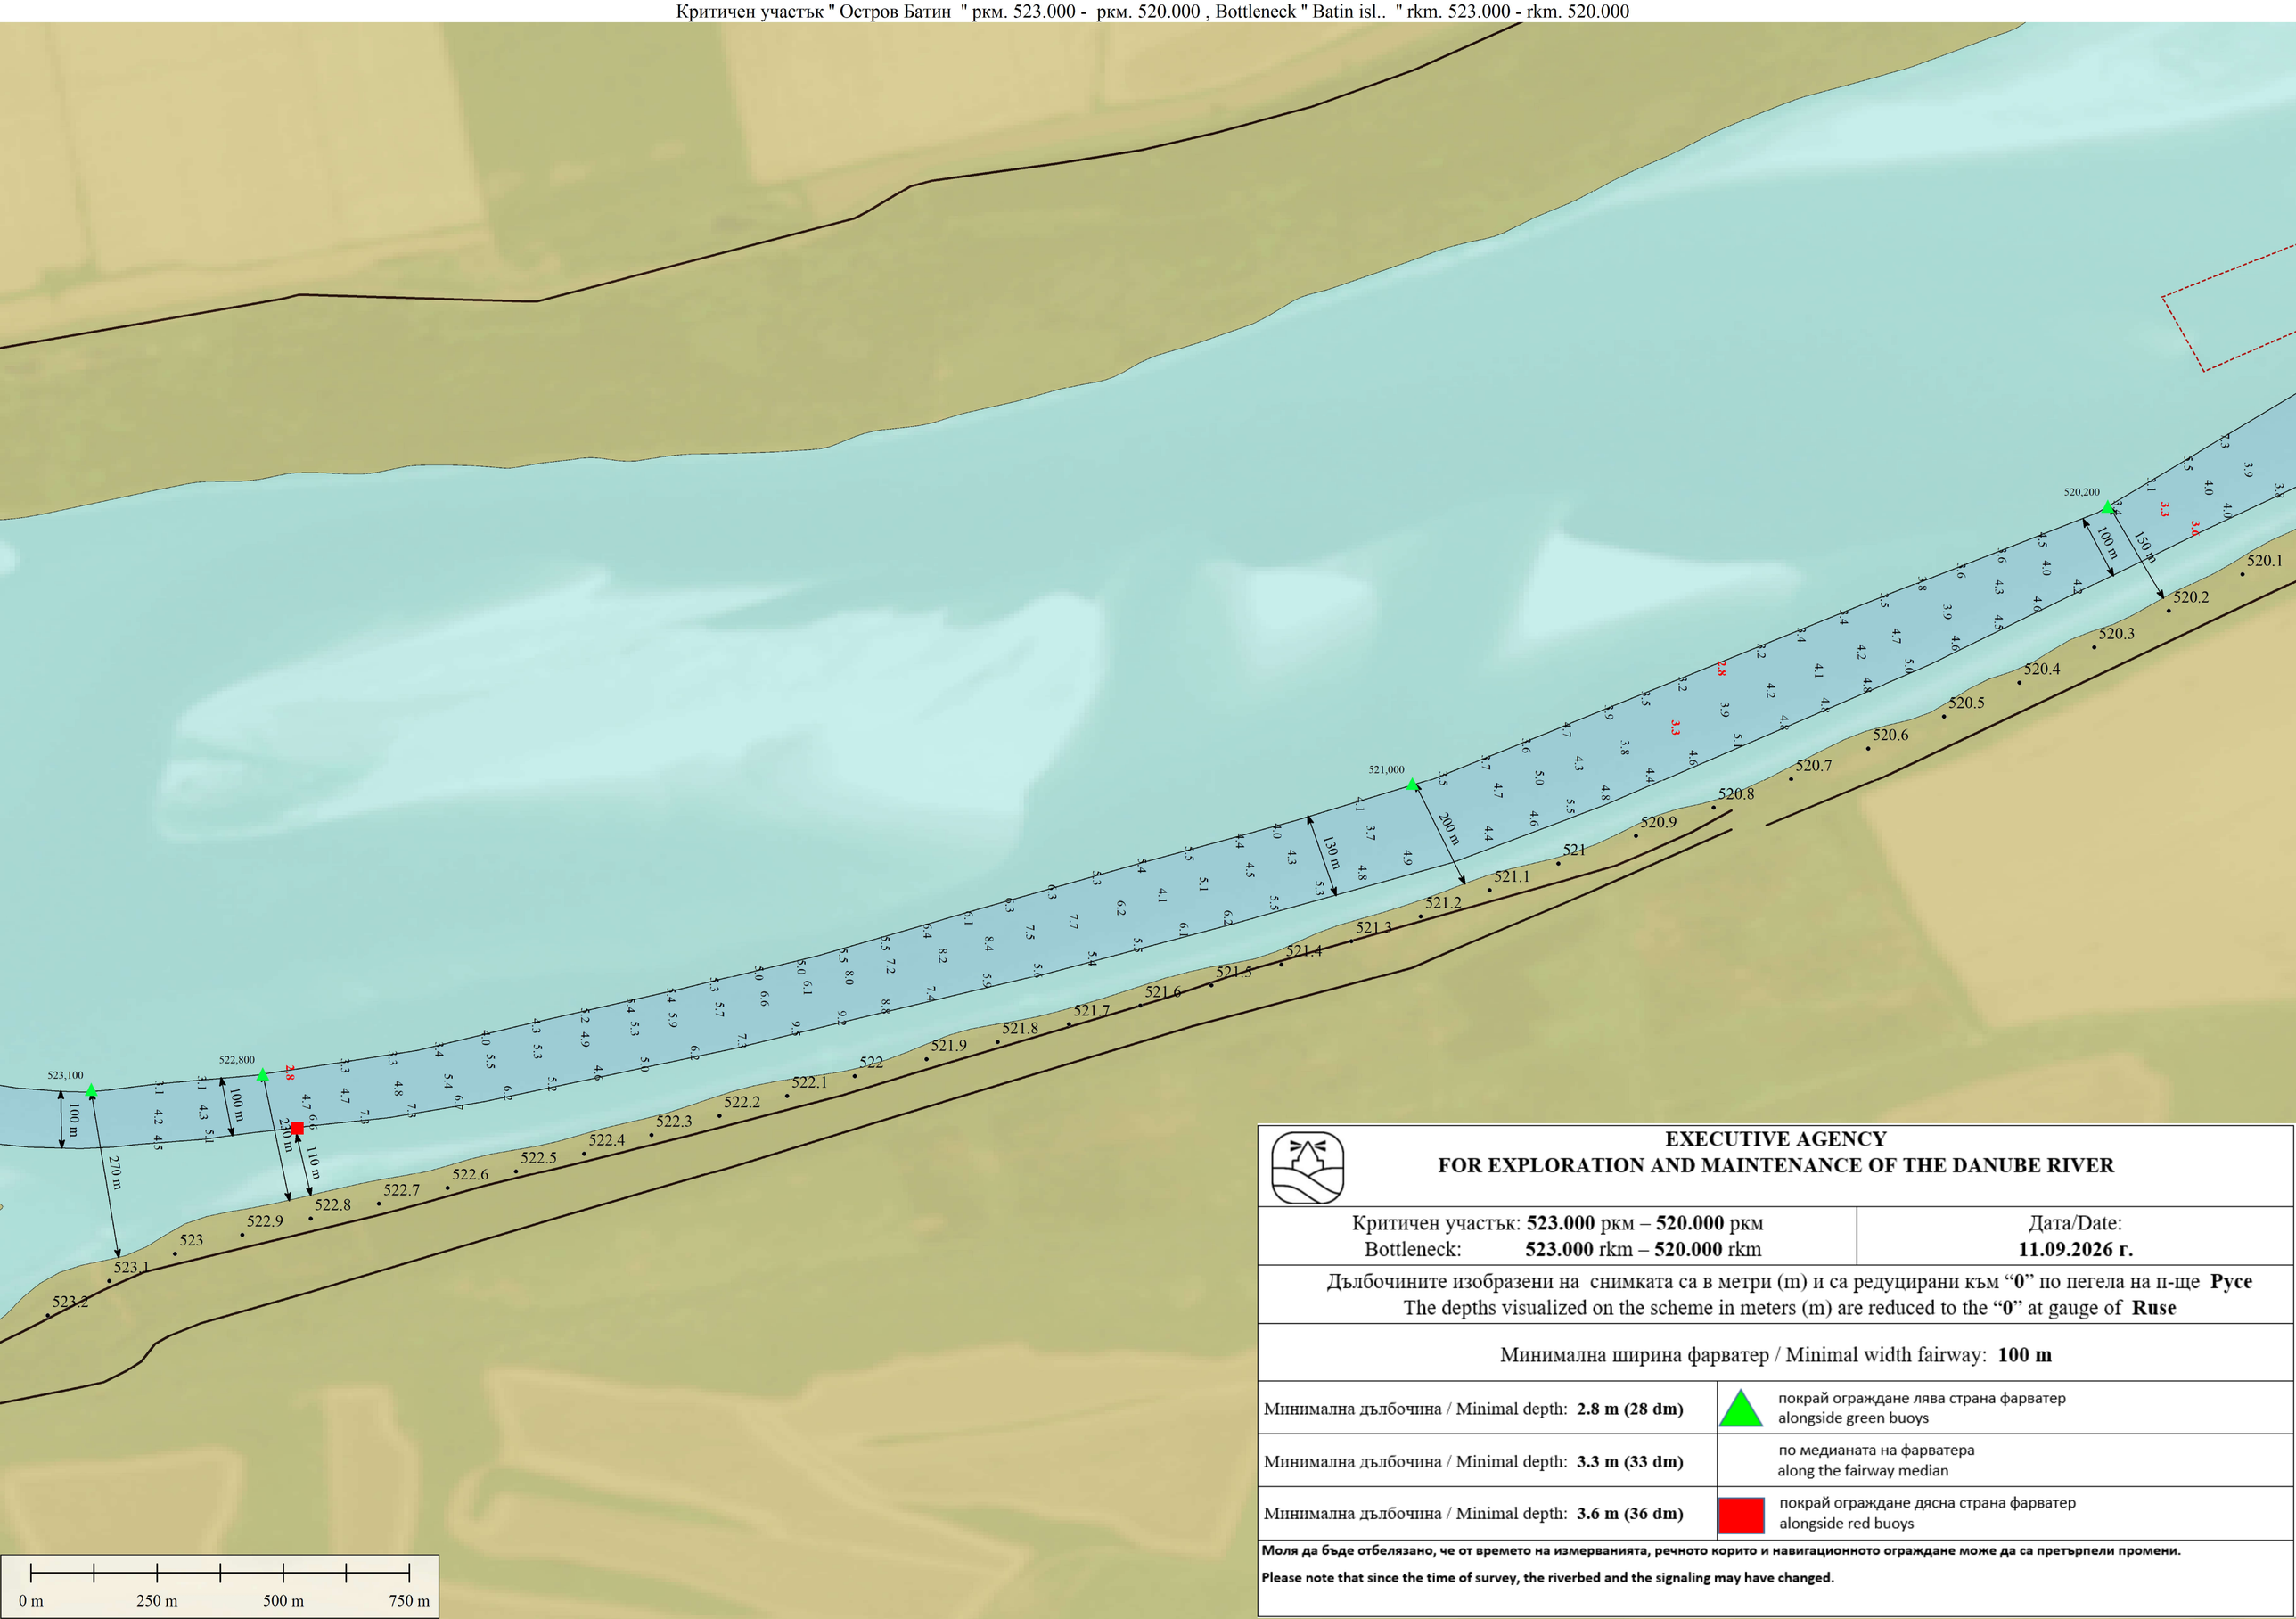
Минимална ширина фарватер / Minimal width fairway: **100 m**

Минимална дълбочина / Minimal depth: **2.8 m (28 dm)**	покрай ограждане лява страна фарватер alongside green buoys
Минимална дълбочина / Minimal depth: **3.3 m (33 dm)**	по медианата на фарватера along the fairway median
Минимална дълбочина / Minimal depth: **3.6 m (36 dm)**	покрай ограждане дясна страна фарватер alongside red buoys
